# 都市河川スカム発生問題に対する AI を使った取り組み

エンジニアリング本部 防災・環境解析部 水圏解析グループ

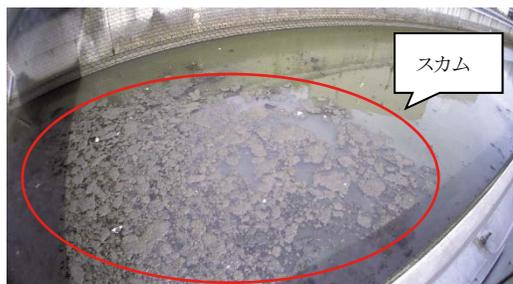
図 1 スカム発生状況

都市河川の水質は下水道の普及に伴い大幅に改善されてきたものの、合流式下水道が接続されている河川では、洪水時に汚水を含む雨水が流入し、水質への影響が懸念されている。水質悪化が進むと、春季から夏季にかけてスカムの発生がみられる。スカムとは、川底に堆積した汚濁物質が有機物の分解とともに発生したメタン等のガス泡の浮力によって水面へ浮上したものである。図 1 にスカム発生状況を示す。このように水面一帯にスカムが発生し、悪臭や景観の悪化がもたらされるため、早急な解消対策が必要とされている。

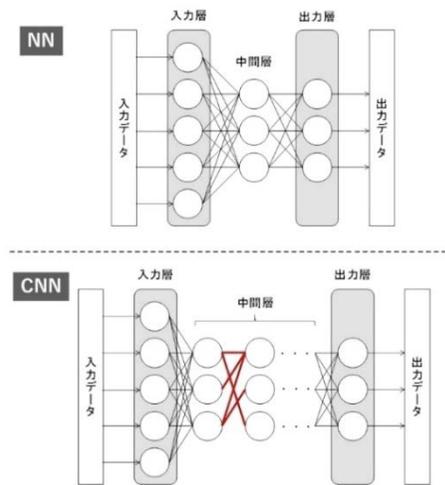
図 2 内部処理の模式図

CNN はその構造も NN と比較して特徴的といえる。NN と CNN の内部処理の模式図を図 2 に示す。NN は入力層、中間層、出力層の 3 層から成り、全層のニューロン同士が結合している全結合層のみで構成されている。これに対して、CNN は中間層を多層に展開し、中間層ではニューロン間の結合を局所に限定している。中間層を多層にすることで特徴量の汎用性・予測精度が向上し、ニューロン間の結合を一部に限定することで NN と比較して学習速度の向上が可能となった。さらに CNN は中間層において、画像の局所的な特徴抽出を行う畳み込み層と、局所ごとに特徴をまとめあげるプーリング層を繰り返した構造となっている。全ての層が全結合している NN に比べパラメータ数が大きく減少し、より効率的に学習を行うことが可能である。また、プーリング層を交えることによって、パラメータ数を削減すると同時に、一般物体認識において必要不可欠である物体の移動不変性を加えることができる。これによって、特徴が入力画像の如何なる場所に存在していても検知することが可能となった。

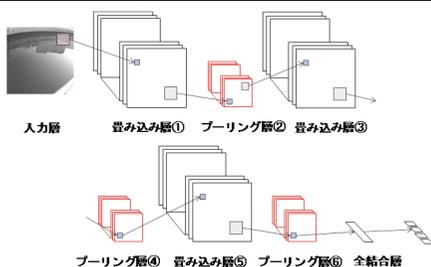
図 3 CNN の構造

次に、スカムの自動判別へ利用する CNN の構築を行った。本稿で用いた CNN の構造を図 3、表 1 に示す。入力画像の特徴を維持しながら画像の持つ情報量を圧縮して画像を抽象化するために、畳み込み層とプーリング層の層数・フィルタサイズを調整し、入出力層を含む 9 層構造とした。

まず入力画像として、本稿では計算速度を優先しカラー画像を 1 チャンネルの白黒画像へ、画像サイズについては元の画像をおよそ 1/2 サイズの 320 × 320 ピクセルへ縮小したものを与える。入力画像中で 5 × 5 のフィルタと一致する特徴を抽出する畳み込み層の処理を行い、32 枚の特徴マップを得る。次に、畳み込み層①での出力を次の入力としてプーリング層②に与え、5 × 5 の領域内における最大値を選択するマックスプーリングにより特徴を抽出し、画像サイズを小さくする。さらにこの作業を 2 回繰り返すことでプーリング層⑥において出力される画像のサイズは 4 × 4 のサイズまで縮小され、これを全結合層へ入力することで画像の判別を行う。

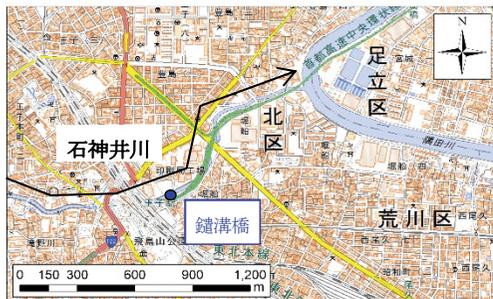
図 4 対象地点

次に、CNN へ学習させる画像データの分類を行う。本稿では東京都北区に位置する石神井川の鍮溝橋を対象とした。対象地点を図 4 に示す。石神井川は合流式下水道に接続しており、鍮溝橋を含む下流部は感潮河川となっているため、経年的にスカムや悪臭の発生が確認されており、これまでも水流発生装置によるスカム集積防止や放水作業によるスカム沈下対策等が実施されてきた。

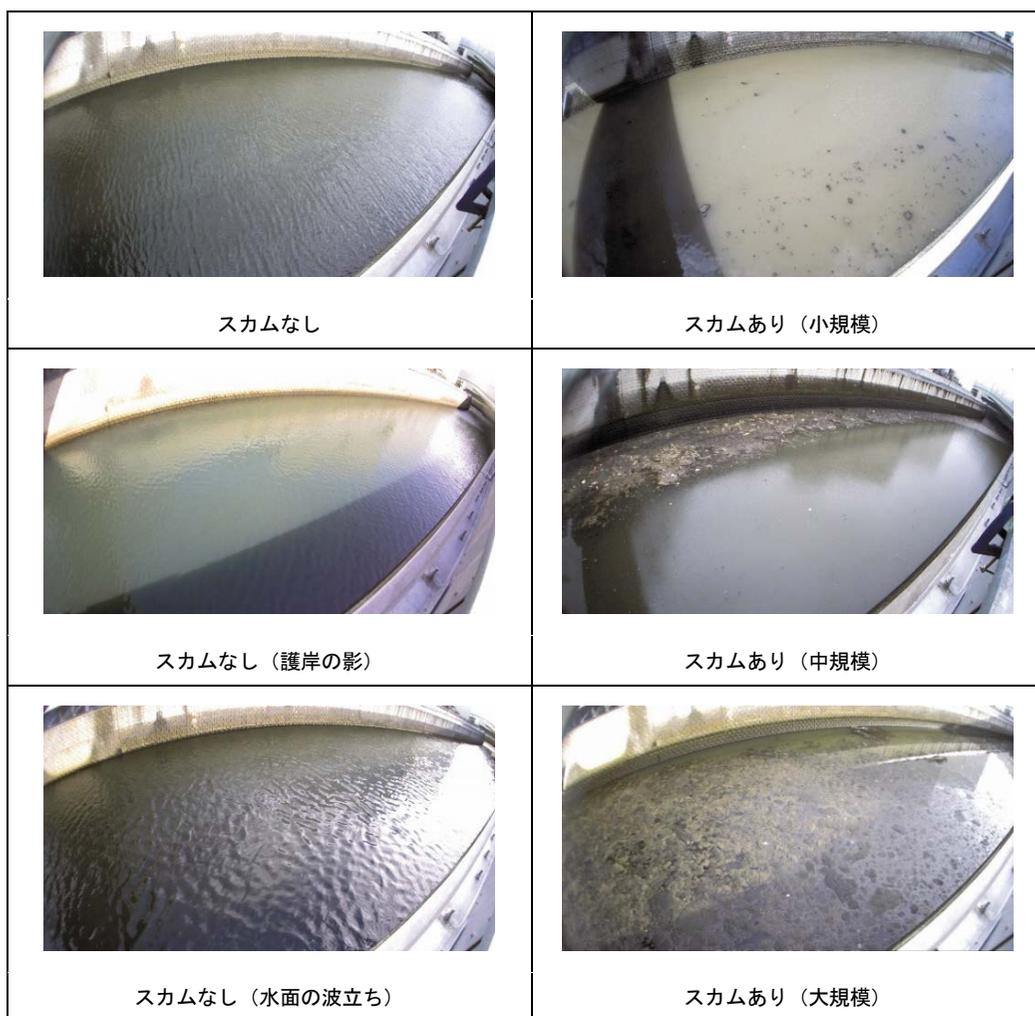
図 7 各データセット例

学習の教師データセットとして、撮影された全ての定点カメラ画像の中からスカムが発生しているものを対象に、その規模が類似するものとして、「スカムあり(小規模)」と「スカムあり(中規模)」と「スカムあり(大規模)」の 3 種に分類した。スカムが発生していない状態についても、誤って「スカムあり」と判断しやすい「護岸の影が映り込む状態」と「水面が波立っている状態」のデータセットを作成し、併せて 6 種への判別を試みた。各データセットの例を図 7 に示す。

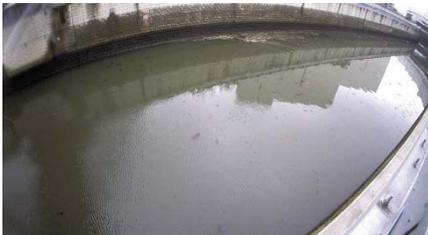
図8-1 正解例(スカムあり(小規模))

テストデータにおける判別精度を表4に示す。「スカムなし」の方が「スカムあり」の3分類よりも精度が高くなっている。「スカムなし」については、いずれの判定日においても80%以上の結果が得られた。「スカムあり」については、判定日・スカムの規模によって精度にばらつきがあるものの、65～91%となった。それぞれの正解例を図8-1～図8-3に示す。

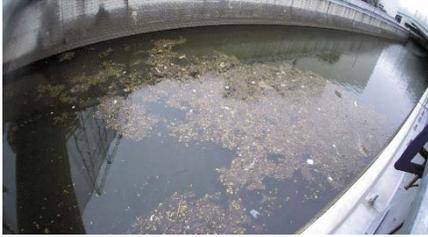
図 9 スカムあり(大規模)と判断された画像例

「スカムあり」の3分類については精度にばらつきがあったが、これには二つの要因が考えられる。一つ目に「スカムあり」の画像を判別する際に規模の判断を誤ってしまったケース、二つ目に「スカムなし」の画像を判別する際に「スカムあり」のいずれかの規模に判別してしまったケースである。前者については、例として「スカムあり(小規模)」と「スカムあり(中規模)」の中間程度の大きさのスカムがあった際に、人による判断と乖離する場合がある。これは、スカムの規模を判断する際にCNNでは判断基準を明確な面積の数値で定めていないこと、さらに正解データを作成する人の感覚によっても、その精度は左右される。後者については、河川の水面は太陽の位置によって河川構造物(橋梁・護岸)の影や、反射による周辺の建物・護岸の映り込み、スカム以外のごみや生物などの浮遊物等、さまざまな物体等が画面内に映りこむ。したがって、これらをスカムと誤って判断してしまっている可能性が考えられる。ごみ(葉)が「スカムあり(大規模)」と判断された画像例を図9に示す。

スカムが発生した際には、判別日やスカムの規模によって判別精度にばらつきがでた。スカムが発生していない場合であっても、周辺の建物・橋梁・護岸等の影や映りこみ、ごみや生物などの浮遊物等、様々な物体が水面へ映りこむ。CNN ではこれらの物体をスカムと誤って判断してしまう現象が度々発生し、結果として画像認識精度の低下を招いている。これらの認識精度低下への対策として、スカムより発生する臭気の測定結果を用いる手法が挙げられる。画像認識後の判別結果へ臭気強度連続測定結果を結合することによって、周辺施設の影や映り込み、浮遊物等を誤ってスカムと判別した画像を取り除くことが可能である。これにより、スカムの自動判別精度が向上し、効果的なスカムの回収・沈降作業が可能になると考えられる。
