河川構造物(樋門・水門・堰)における耐震補強検討

1. はじめに

本稿では、当社が業務を通じて得た経験を踏まえ、河川構造物、特に樋門の門柱部及び水門、堰における静的照査方法(地震時保有水平耐力法)を用いた場合の耐震補強検討手順に関する一例を示し、留意点を述べる。

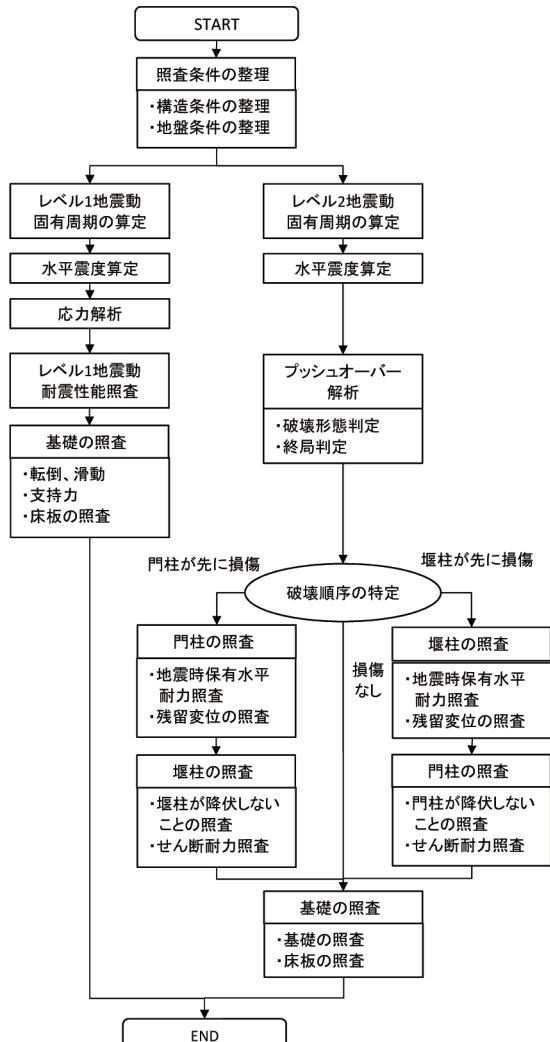
図-1 耐震性能フロー

河川構造物の耐震性能照査フローを図1に示す。当該フローは「地震時保有水平耐力法に基づく水門・堰の耐震性能照査に関する計算例」³⁾に加筆したものである。当該フローは水門の検討を示したものであるが、樋門の門柱及び、堰に関しては、「破壊順序の特定」は行わず、それぞれ門柱及び堰柱の照査を行うこととなる。

水門の場合、門柱が先に損傷する場合と、堰柱が先に損傷する場合では、照査フローが異なる(図1参照)。よって、補強検討の際は、新設の設計と同様に破壊順序の特定を行う必要がある。

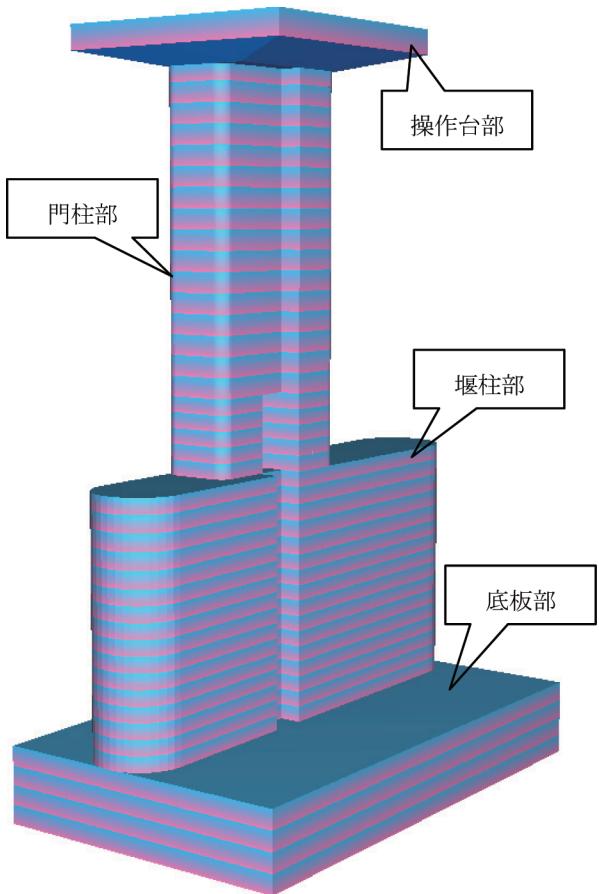
図2 モデルイメージ図

図2に照査対象の水門を示す。本水門は、杭基礎であり、下部より底版、堰柱、門柱、ゲート操作室からなる構造である。

現況の耐震性能照査を実施した際は、底版と堰柱下部の界面できりはなし、堰柱下部を固定とし、堰柱、門柱、ゲート操作室で構成される上部構造の照査を実施し、杭、底版については作用する外力を算出し別途検討を実施した。本稿では、上部構造に関する補強量の算出について詳細を示す。
